Site d'écrasement d'amphibiens du Grand Gabot sur la commune de Saint-Laurent-d'Onay

Par Laurent CARRIER

Résumé

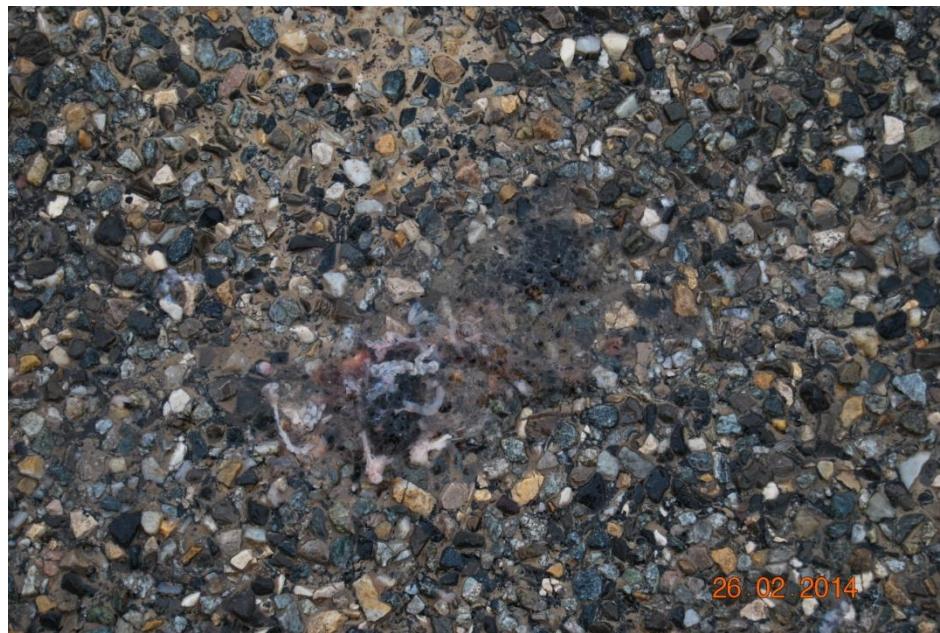
Photo 2 : Restes d'une ponte d'une grenouille agile ou rousse le 26 février 2014.

Un autre élément extérieur est venu perturber ce suivi. Un ou plusieurs animaux, type renard, ont repéré cet endroit, qui pour eux est un site de nourrissage. Régulièrement ont été retrouvé le matin, uniquement des restes de cadavres, voir même que des taches de sang. Des restes de pontes ont également été retrouvés en plein milieu de la route (*photo 2*), sans la présence de la mère décédée. Cet animal ne semble manger que les grenouilles brunes (rousses ou agiles) ; Peut être les vertes ? Il

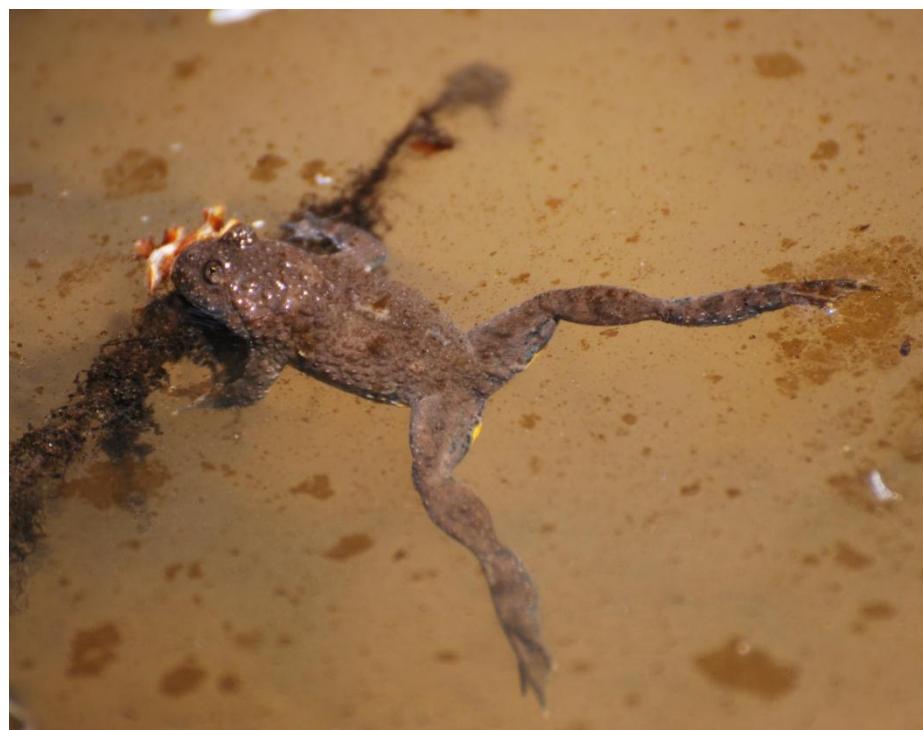
Une seule espèce n'était pas connue sur le site : Le sonneur à ventre jaune (*Bombina variegata*). Un seul individu a été retrouvé écrasé sur ce site. Les travaux forestiers à proximité de la mare, avec la formation d'ornières sont favorables pour cette espèce. Le sonneur à ventre jaune fait partie de l'annexe II de la directive habitat et son statut de conservation est donc prioritaire.

Photo 4 : Sonneur à ventre jaune.
